报告编号: JDBG2024-220

鉴定报告

(房屋安全性鉴定)

工程名称: 杭州电子科技大学文一校区五号楼安全性鉴定

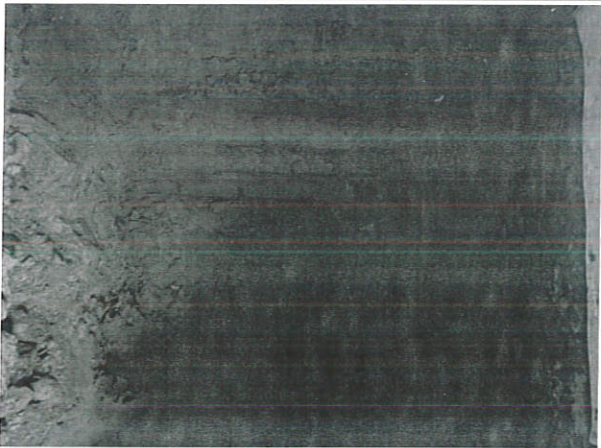
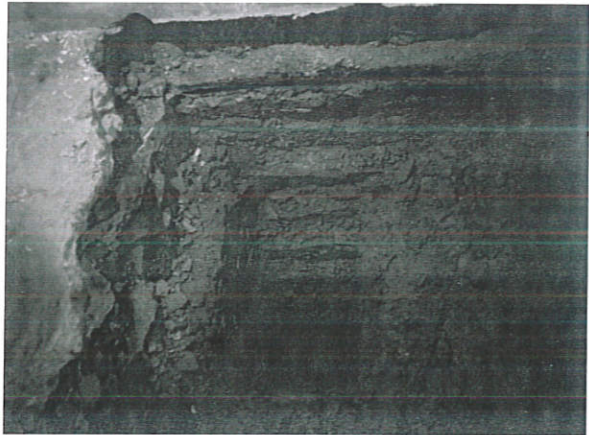
照片 1	照片 2

该房屋为三层砖混结构建筑，主要承重构件为砖砌墙体。墙体由烧结砖加混合砂浆砌筑，砌筑方式为空斗砌筑。楼板为预制板、木楼板，屋面为木屋架坡屋面；水泥地面，基础形式为砖基础（见下表一）。原房屋作为住宅使用。

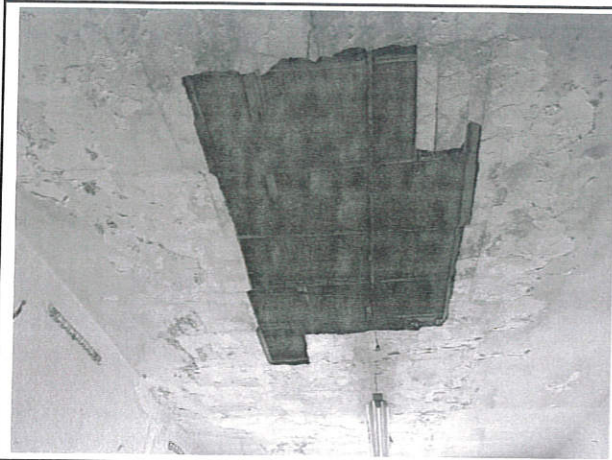
照片 1：二层 3-4/A-B 轴木楼板渗水、腐朽情况

经查勘二层 3-4/A-B 轴木楼板存在渗水、腐朽且木构件截面上的腐朽面积大于原截面面积的 5% 评为 c_u , 其余构件按危险性的腐朽评定该结构构件安全性等级为 b_u 级。

综上所述, 按承载能力、构造、不适于承载的位移或变形、裂缝以及危险性的腐朽和虫蛀等六个检查项目中最低一级评定: 二层 3-4/A-B 轴木楼板评定为 c_u 级, 其余木构件安全性等级为 b_u 级。

- (1) 对本报告所提及的缺陷及承载力不足的构件进行相应技术处理,对房屋砌筑砂浆,砖墙进行补强处理。
- (2) 未经技术鉴定或设计许可,不得改变现有结构状况,严禁超载使用。
- (3) 应每年对建筑物进行定期检查、维修,发现问题及时处理。
- (4) 本报告不涉及房屋抗震问题,仅对房屋现状负责。

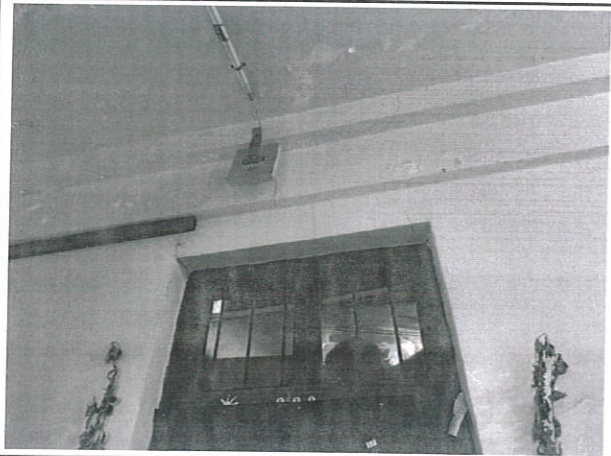
照片 2：二层 3-4/C 轴墙体竖向开裂情况

墙体、三层 5-6/B 轴墙体、三层 3-4/B 轴墙体、三层 3-4/C 轴墙体、三层 2-3/C 轴墙体、三层 1-2/C 轴墙体、三层 1/A-B 轴墙体存在开裂情况影响结构安全性评为 c_u 级, 其余构件按裂缝或其他损伤评定砌体构件安全性等级为 b_u 级。

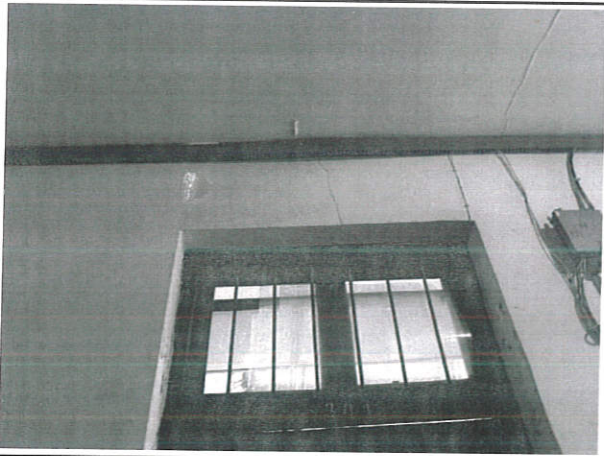
照片 3：三层 11-12/C 轴墙体竖向开裂情况

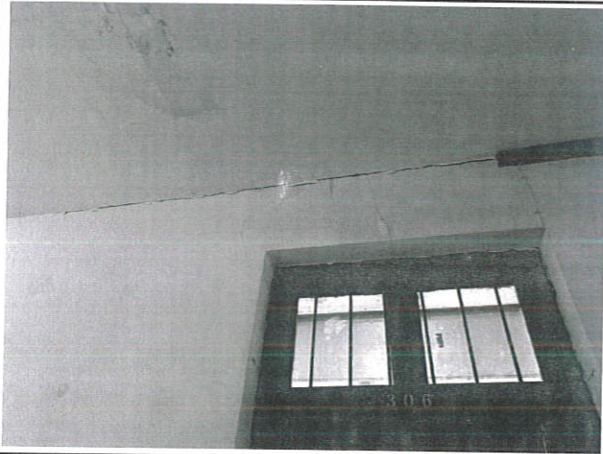
照片 4：三层 12-13/C 轴墙体竖向开裂情况

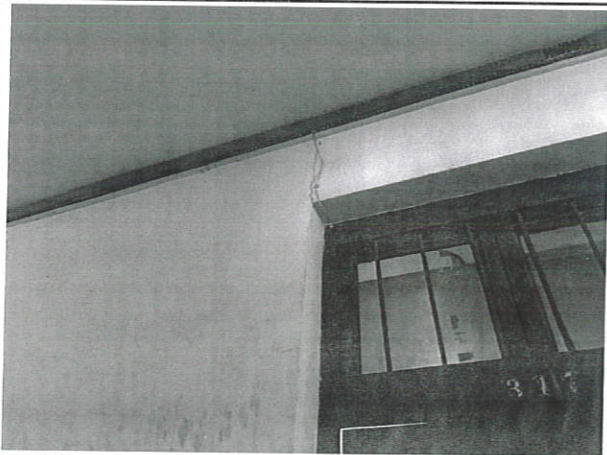
照片 5：三层 5-6/B 轴墙体竖向开裂情况

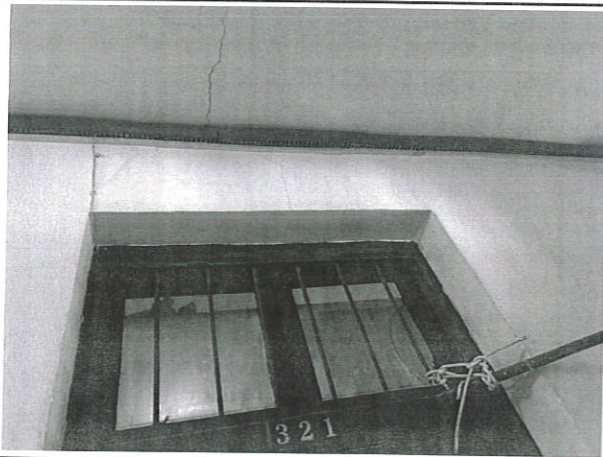
照片 6：三层 3-4/B 轴墙体竖向开裂情况

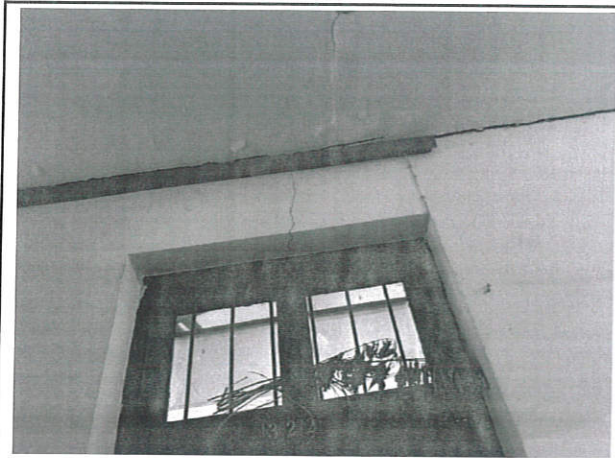
照片 7：三层 3-4/C 轴墙体竖向开裂情况

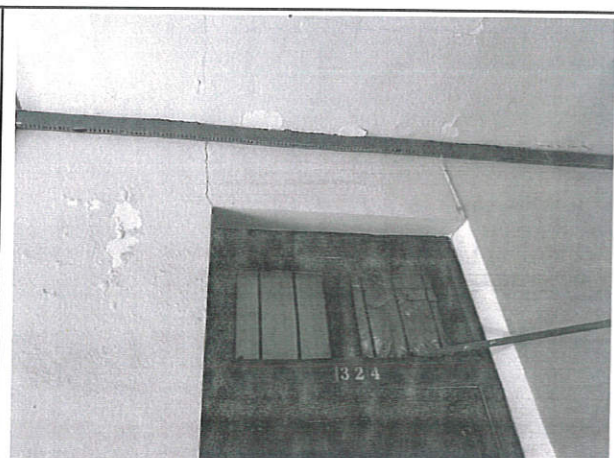
照片 8：三层 2-3/C 轴墙体竖向开裂情况

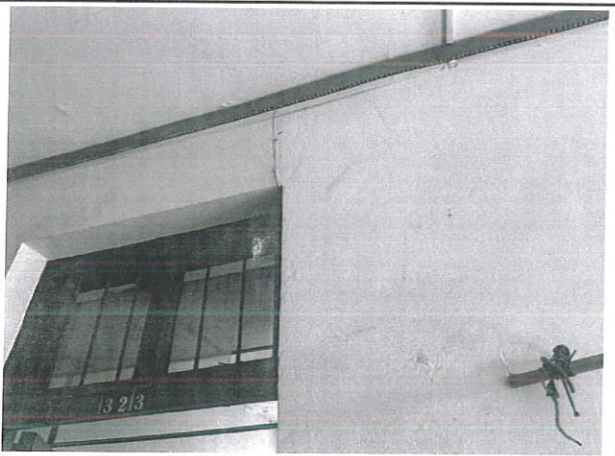
照片 9：三层 1-2/C 轴墙体竖向开裂情况

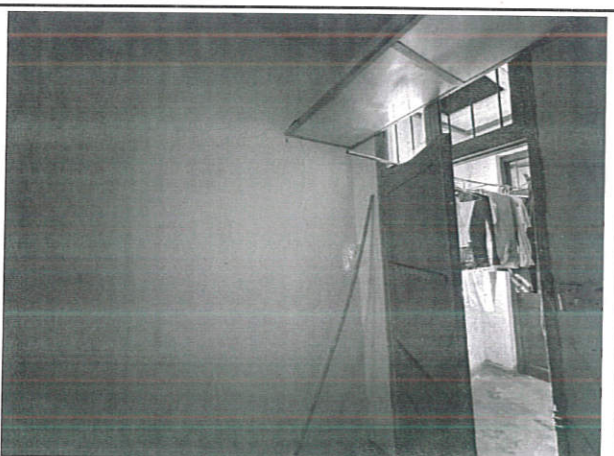
照片 10：三层 1/A-B 轴墙体竖向开裂情况

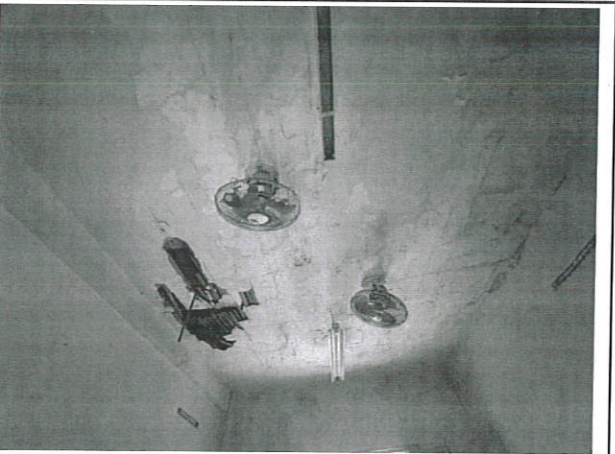
照片 11：屋面 1-2/A-B 轴吊顶渗水情况

经现场查勘：该房屋屋面 1-2/A-B 轴、屋面 6-7/A-B 轴吊顶饰面板存在破损现象，该房屋外墙存在大面积渗水剥落情况影响结构耐久性。

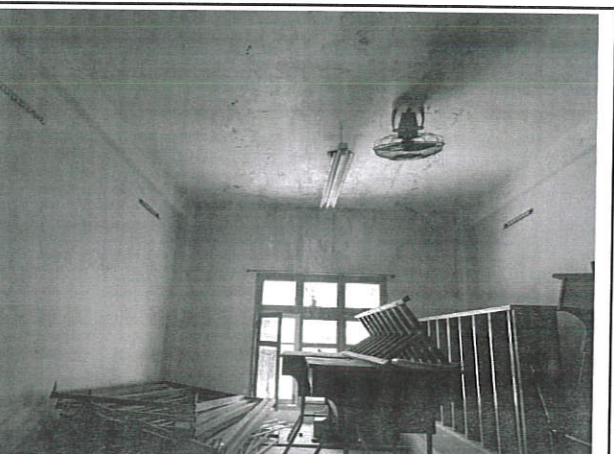
照片 12：屋面 6-7/A-B 轴吊顶渗水情况

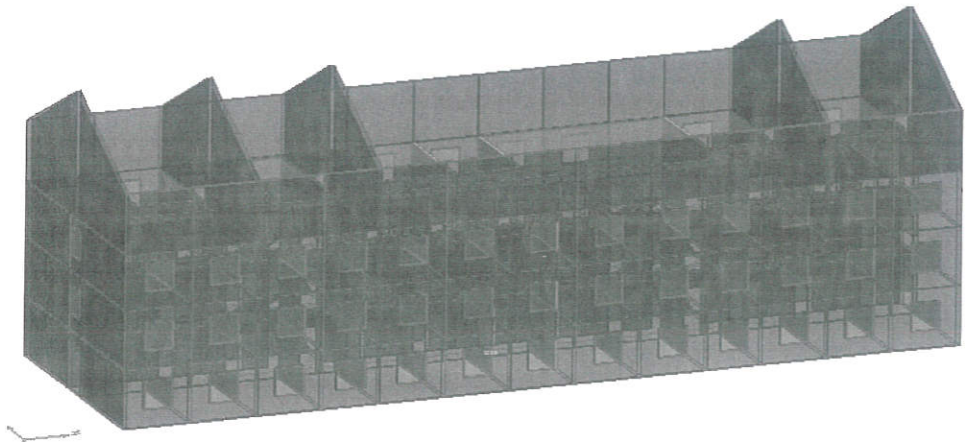
图 1 房屋结构承载力验算分析模型

根据验算结果，该房屋一层 3-4/C 轴、一层 5-6/C 轴、一层 5/C-D 轴、一层 5/A-B 轴、一层 8-9/D 轴、一层 9-10/D 轴、一层 9-10/C 轴、一层 12/A-B 轴、一层 12/C-D 轴、一层 11-12/C 轴墙体承载力不足，房屋结构承载力验算分析模型见下图。

经现场检测,所抽检的房屋烧结砖抗压强度不满足规范要求,砌筑砂浆抗压强度不满足规范要求,经承载力验算,该房屋一层 3-4/C 轴、一层 5-6/C 轴、一层 5/C-D 轴、一层 5/A-B 轴、一层 8-9/D 轴、一层 9-10/D 轴、一层 9-10/C 轴、一层 12/A-B 轴、一层 12/C-D 轴、一层 11-12/C 轴墙体承载力不足,其中一层 3-4/C 轴、一层 5/C-D 轴、一层 8-9/D 轴、一层 9-10/D、一层 11-12/C 轴墙体抗力与荷载效应之比小于 0.9 评为 d_u 级。其余构件按承载力评定砌体构件安全性等级为 c_u 级。

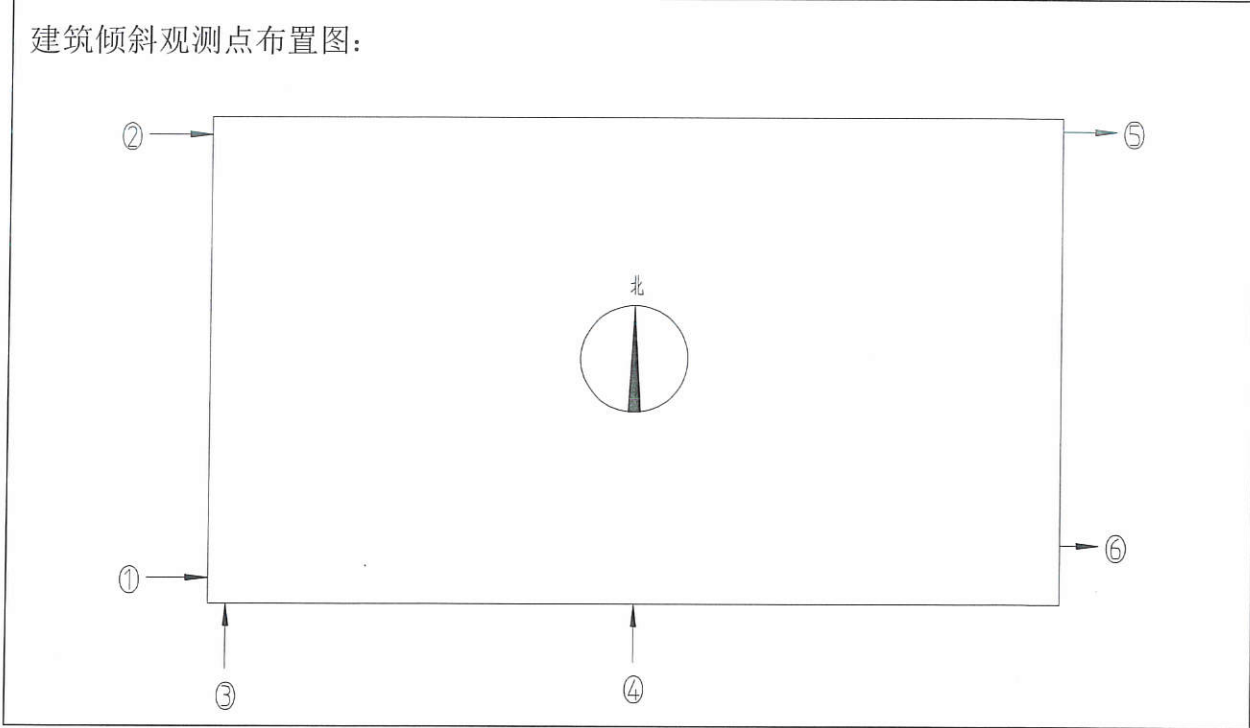
建筑倾斜观测点布置图：

（3）房屋整体倾斜：房屋整体倾斜率在 0.8‰~3.7‰之间，满足《建筑地基基础设计规范》GB 50007-2011 中第 5.3.4 条：“多层和高层建筑房屋建筑高度高度≤24m 的整体倾斜不超过 4‰”的规定。

观测站点编号	偏移方向	观测点水平位移(mm)	观测高度(m)	倾斜率 (‰)
1	东	9	8.653	1.0
2	东	9	11.149	0.8
3	北	7	5.994	1.2
4	北	9	4.943	1.8
5	东	25	6.697	3.7
6	东	6	6.141	1.0
